## Evaluasi Keberhasilan Revegetasi Lahan Reklamasi Tambang Menggunakan Data Sentinel-2 dengan Metode NDVI dan Pengamatan Lapangan di PT. Bara Energi Lestari, Kabupaten Nagan Raya, Provinsi Aceh

Yoessi Oktarini<sup>1\*</sup>, Rahman Hakim<sup>1</sup>, Pocut Nurul Alam<sup>1</sup>, Dewi Sartika<sup>2</sup>, Yulianis<sup>3</sup>

<sup>1</sup>Program Studi Teknik Pertambangan, Universitas Syiah Kuala, Banda Aceh, Indonesia

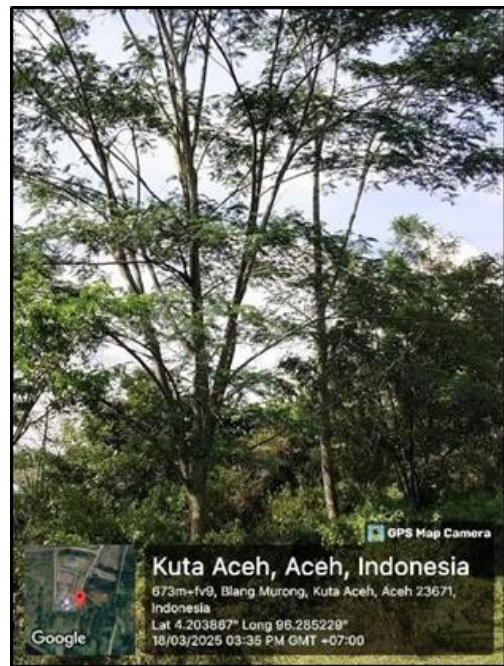
**Gambar 9.** Kondisi Lahan Area Reklamasi Tahun 2020

Secara umum, area reklamasi tahun 2020 menunjukkan pertumbuhan vegetasi yang cukup lebat pada tahun 2025, dengan sekitar 8,50 Ha lahan sudah terevegetasi dapat dilihat pada Gambar 9. Hasil pemantauan lapangan memperlihatkan tanaman tumbuh sehat, seperti sengon buto yang mencapai tinggi 8–11 m. Namun, di beberapa titik masih ditemukan tanaman yang tumbuh lambat atau gagal akibat serangan hama dan kondisi pH tanah yang kurang sesuai.

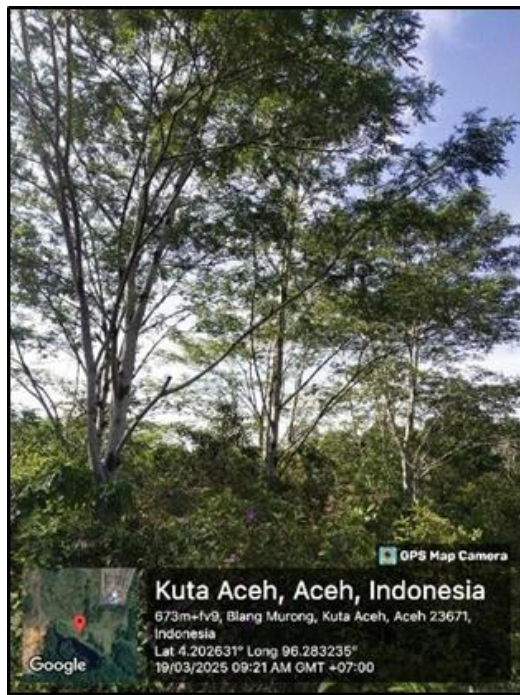
Gambar 10. Kondisi Lahan Area Reklamasi Tahun 2021

Secara umum berdasarkan hasil NDVI pada lahan revegetasi pada tahun 2021 menunjukkan bahwasanya lahan yang telah di revegetasi dengan tinggi sekitar 5,91 Ha dari 5,92 Ha dengan persentase keberhasilan revegetasi 99%, dibuktikan dengan hasil pemantauan lapangan didapatkan kondisi tanaman pada area tersebut yang telah menunjukkan pertumbuhan yang sehat dan berkembang selama 4 tahun, jenis vegetasi (*fast growing plants*) yang di tanam di area tersebut adalah sengon buto dan trembesi yang rata-rata ketinggian nya sudah mencapai 8 hingga 10 meter dapat dilihat pada Gambar 10.

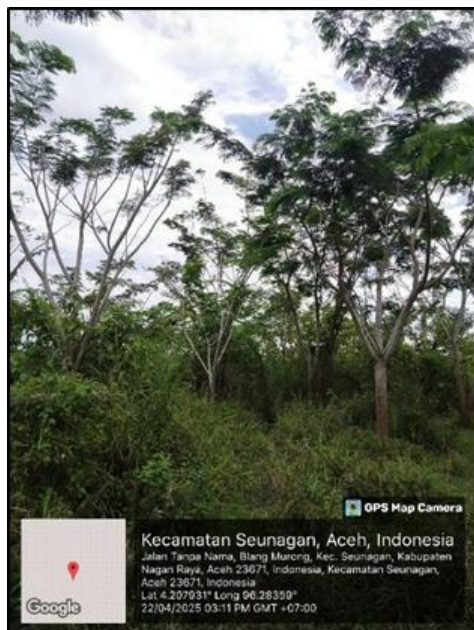
Gambar 11. Kondisi Lahan Area Reklamasi Tahun 2022

Pada tahun 2022, area reklamasi tahun 2022 menunjukkan pertumbuhan vegetasi yang cukup baik, dengan sekitar 8,16 Ha dari total 8,26 Ha berhasil terevegetasi berdasarkan data NDVI. Pemantauan lapangan mendukung temuan ini, dengan tanaman sengon buto tumbuh sehat dan mencapai tinggi 5–6 meter. Meski begitu, beberapa area masih mengalami hambatan pertumbuhan akibat gangguan hewan seperti kerbau dan sapi, serta kondisi pH tanah yang kurang sesuai dapat dilihat pada Gambar 11.

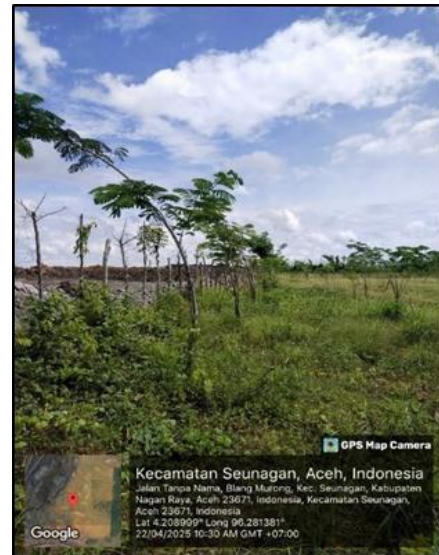
Gambar 12. Kondisi Lahan Area Reklamasi Tahun 2023

Hasil NDVI tahun 2023 menunjukkan bahwa dari total 8,02 Ha lahan reklamasi, sekitar 3,99 Ha telah berhasil terevegetasi. Area timur masih kurang vegetasinya karena proses revegetasi dimulai dari bagian barat. Pemantauan lapangan menunjukkan tanaman di timur didominasi sengon buto dengan tinggi 1–3 m, sedangkan di barat terdapat tanaman lokal seperti sawit serta buah-buahan seperti mangga dan jambu dengan tinggi 0,5–1,5 m dapat dilihat pada Gambar 12.

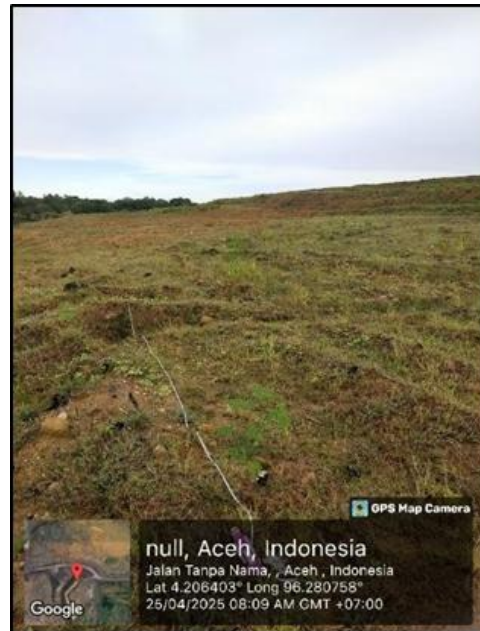
Gambar 13. Kondisi Lahan Area Reklamasi Tahun 2024

Secara umum pada area reklamasi tahun 2024 di tahun 2025 masih dalam proses pertumbuhan dan masih

menandakan vegetasi yang sangat sedikit di lahan tersebut dengan jumlah lahan yang sudah tervegetasi sebesar 3,87 Ha dari 12,99 Ha dan masih banyak area tersebut yang masih belum tervegetasi dengan baik.

Dibuktikan dengan hasil pemantauan lapangan didapatkan pada beberapa area dengan tahun penanaman 2024 menunjukkan masih dalam proses penanaman dan juga penumbuhan seperti terlihat pada Gambar 13 yang ketinggian tanaman tersebut rata-rata masih kurang dari 1 meter, vegetasi yang di tanami pada area tersebut adalah sengon buto, sengon laut, dan trembesi (*fast growing plants*).
